**Ο ΜΕΝΔΡΕΣΕΣ ΤΗΣ ΒΕΡΟΙΑΣ:
ΑΡΧΑΙΟΛΟΓΙΚΕΣ ΕΡΕΥΝΕΣ ΚΑΙ ΑΝΑΣΤΗΛΩΤΙΚΕΣ
ΕΡΓΑΣΙΕΣ***

THE BUILDING OF MEDRESSE IN VEROIA: ARCHAEOLOGICAL RESEARCH AND RESTORATION

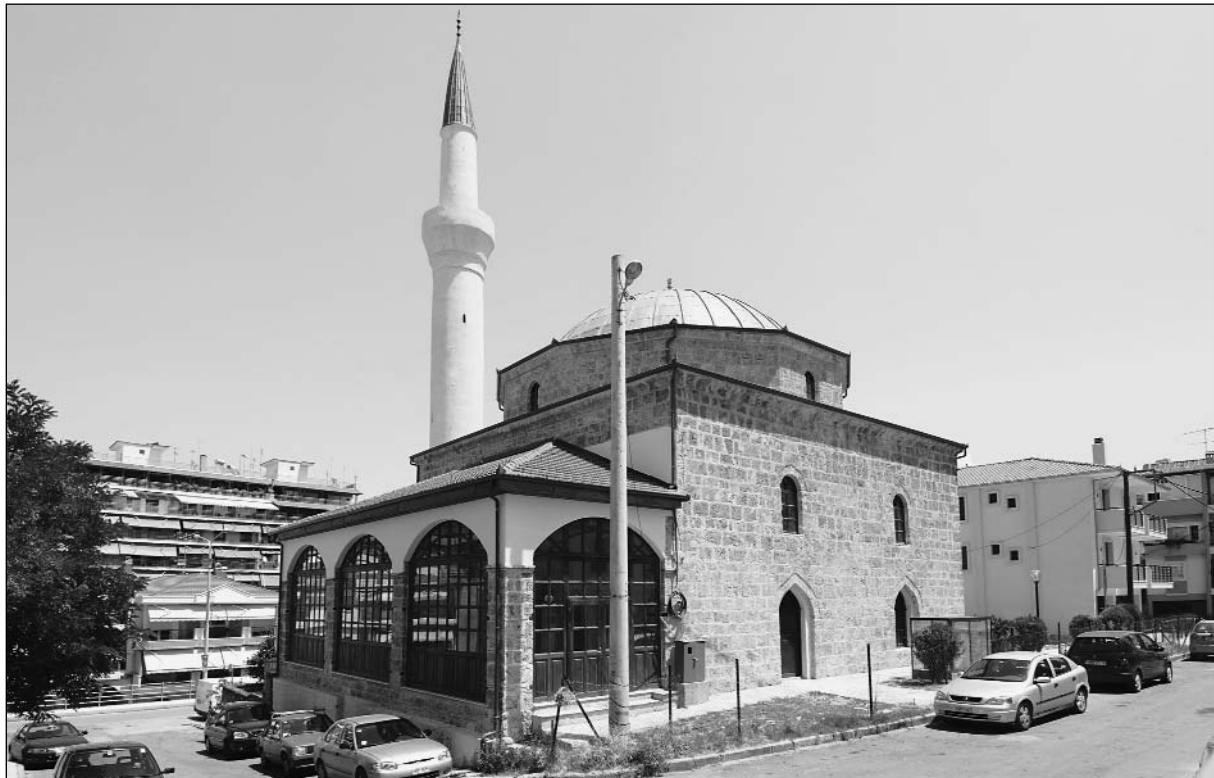
Εικ. 1. Αποψη του τεμένους πριν την έναρξη των εργασιών.

Όταν τον Ιούλιο του 2006 ξεκίνησαν οι εργασίες αποκατάστασης του τεμένους, το μνημείο δεν παρουσίαζε βλάβες, ρηγματώσεις ή καθιζήσεις. Οι κυριότερες φθορές οφείλονταν στην πλημμελή συντήρηση και τις πρόχειρες επισκευές, στη φυσική φθορά και γήρανση των υλικών καθώς και στην προσβολή από φυσικούς παράγοντες. Εντοπίζονταν δε κυρίως, στα κακότεχνα εξωτερικά αρμολογήματα και επιχρίσματα των νεότερων φάσεων, στις νεότερες επεμβάσεις, στα κουφώματα και στην κάτω ζώνη των παραθύρων, ενώ στο εσωτερικό του τρούλου η εισροή της υγρασίας επηρέασε την κατάσταση διατήρησης του ζωγραφικού διακόσμου¹¹. Στον μιναρέ, τμήμα του εξώστη είχε καταστραφεί, εμφανίζονταν αποκολλήσεις στο εξωτερικό επίχρισμα και η κωνική επικάλυψη παρουσίαζε φθορές. Στον προθάλαμο, παρουσιάζονταν έντονα προβλήματα υγρασίας, λόγω αποσάθρωσης της στέγης.

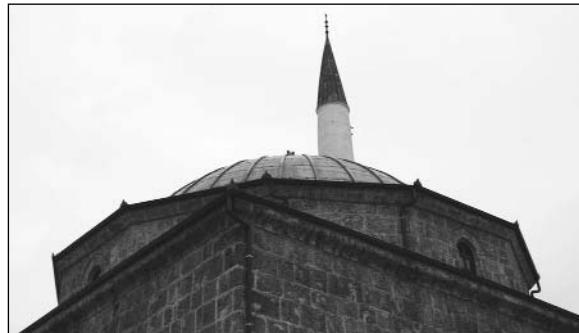
Εικ. 14. Λεπτομέρεια του τρούλου μετά την αναστήλωση.

Κατά τη διάρκεια καθαίρεσης των αποσαθρωμένων επιχρισμάτων της δωδεκάγωνης βάσης του κεντρικού τρούλου, αποκαλύφθηκαν οι πιωρόλιθοι δόμησης της αρχικής φάσης, οι οποίοι καθαρίστηκαν και αρμολογήθηκαν, ώστε η όψη των τοιχοποιιών του ναού και της βάσης του τρούλου να είναι ενιαία (Εικ. 14).

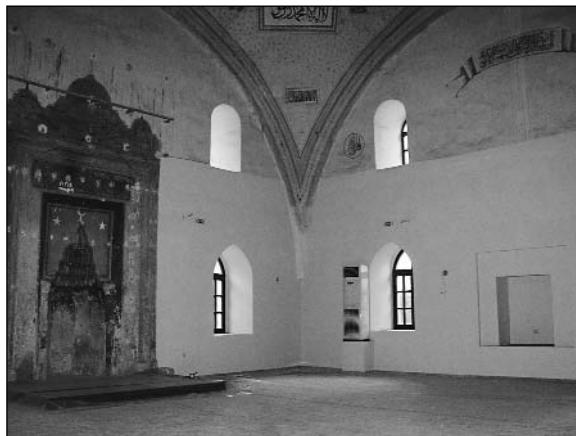
Εικ. 15. Το εσωτερικό του τεμένους μετά τις εργασίες.

Στον εσωτερικό χώρο του κυρίως τεμένους, καθαιρέθηκαν τα παλαιά επιχρίσματα των τοιχοποιιών έως τη γένεση των τόξων και κατασκευάστηκαν νέα (Εικ. 15). Στην ανατολική και δυτική τοιχοποιία αποκαταστάθηκαν οι εσοχές της αρχικής φάσης που είχαν αποθηκευτικό χαρακτήρα και στη νότια πλευρά συντηρήθηκε η ξύλινη εξέδρα της βάσης του μιχράμπ. Η κακή κατάσταση διατήρησης των κεραμικών πλακιδίων της υπάρχουσας κατάστασης του δαπέδου, επέβαλλε την απομάκρυνσή τους και την επικάλυψη με μαρμάρινες πλάκες. Ωστόσο σε δοκι-

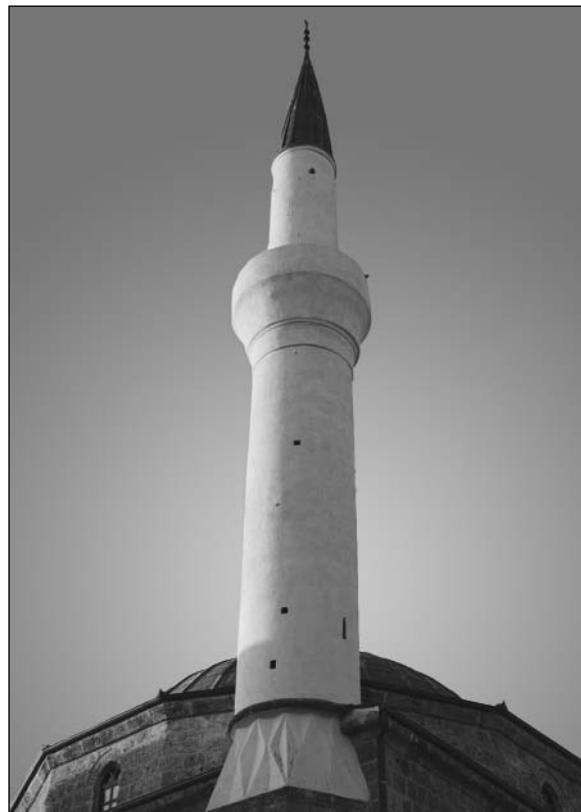
Εικ. 16. Ο μιναρές μετά τις αναστηλωτικές εργασίες.

ανακτήθηκε το κατεστραμμένο τμήμα του εξώστη σύμφωνα με τα υπάρχοντα στοιχεία, καθαιρέθηκαν τα αποσαθρωμένα επιχρίσματα και κατασκευάστηκαν νέα (Εικ. 16). Αντικαταστάθηκε η διαθρωμένη ξυλεία της στέγης του και η μολυβδόφυλλη επικάλυψη του. Η μεγαλύτερη φωτιστική θυρίδα και η θύρα εξόδου προς τον εξώστη, επενδύθηκαν με ξύλινα κουφώματα, για λόγους προστασίας του εσωτερικού χώρου από πτηνά και όμβρια.

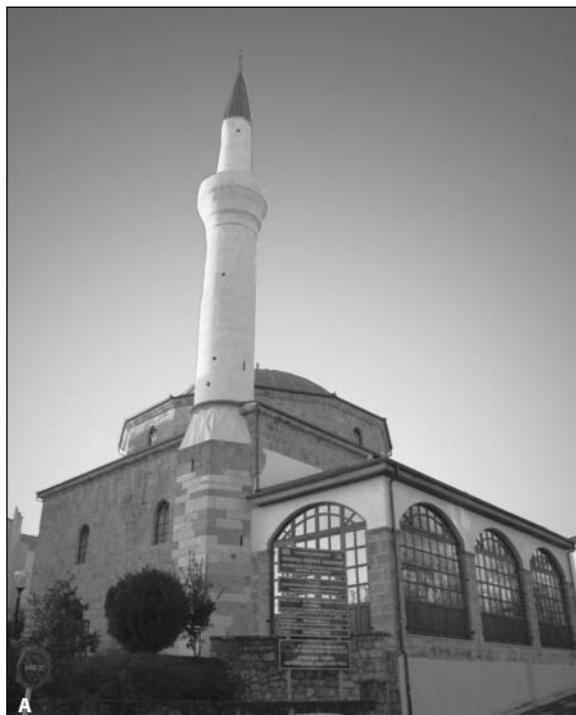
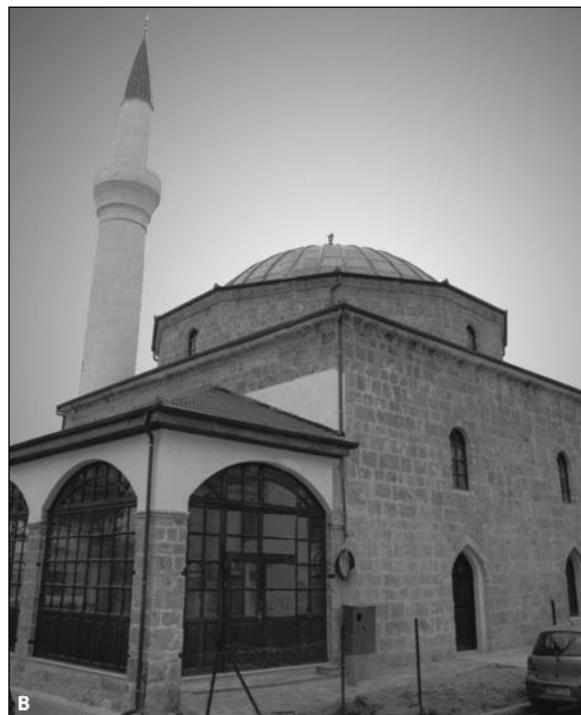
Εικ. 17 α. Ο προθάλαμος μετά τις εργασίες. Άποψη από ΒΑ.

Εικ. 17 β. Ο προθάλαμος μετά τις εργασίες. Άποψη από ΒΔ.

μια παλιά φωτογραφία του 1917 (Εικ. 17α, 17β). Καθαιρέθηκαν οι νεότερες λίθοδομές μεταξύ των πεσσών που διαιρούσαν τον χώρο και καταργήθηκε η κεντρική κλιμακωτή πρόσθιαση. Οι πεσσοί, στις εσωτερικές παρειές των οποίων εντοπίστηκαν υπολείμματα ζωγραφικού διακόσμου, αρμολογήθηκαν και αντικαταστάθηκαν τα σαθρά ξύλινα ζωνάρια τους διατηρώντας τον ίδιο τρόπο σύνδεσης. Η στέγη και οι ξυλόπηκτες τοιχοποιίες των τόξων ανακατασκευάστηκαν και τοποθετήθηκε ξύλινη οροφή και κουφώματα, ενώ ο υπόλοιπος χώρος επιχρίστηκε. Στο δάπεδο του προθαλάμου, κατά τη διάρκεια εργασιών, αποκαλύφθηκαν αρχαία ενεπίγραφα μαρμάρινα μέλλη¹⁵, τα οποία διατηρήθηκαν *in situ*¹⁶. Για την ανάδειξή τους και ενώ το υπόλοιπο δάπεδο καλύφθηκε με μαρμάρινες πλάκες, ο χώρος πάνω από τις αρχαιότητες καλύφθηκε με ειδικούς βατούς υαλοπίνακες ασφαλείας (Εικ. 18).

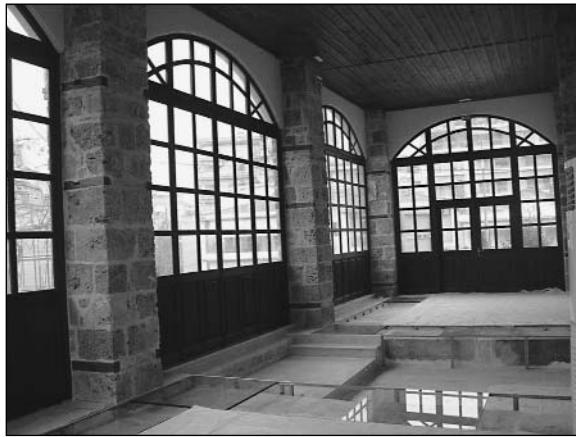
Εικ. 18. Το εσωτερικό του προθαλάμου.

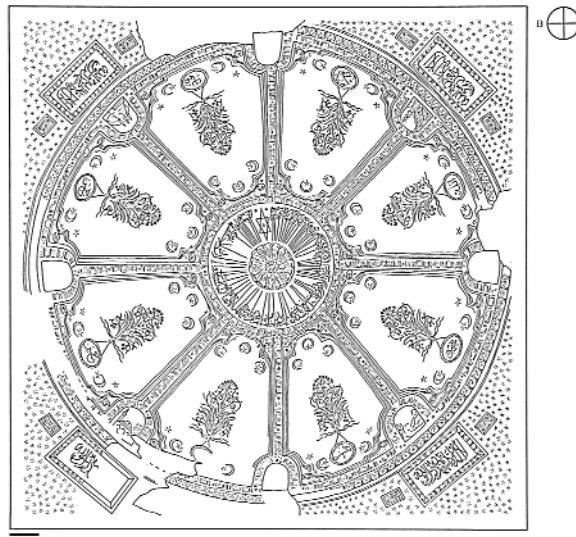
Εικ. 19. Σχέδιο του ζωγραφικού διακόσμου του τρούλου (σχέδιο Αν. Γεωργίου).

11. Όπως περιγράφονται και στη σχετική μελέτη συντήρησης που εκπονήθηκε από το συντηρητή της 11^{ης} ΕΒΑ κ. Αν. Γεωργίου, εντοπίστηκε «προσθολή του συνδετικού μέσου και κατά τόπους απόλεια του ζωγραφικού στρώματος».

κλήρωση της αποκατάστασης και ανάδειξης του μνημείου εκπονήθηκε από τον κ. Αναστάσιο Γεωργίου, συντηρητή αρχαιοτήτων και έργων τέχνης της 11^{ης} ΕΒΑ, μελέτη συντήρησης¹⁸, η οποία έλαβε τις σχετικές εγκρίσεις από τα αρμόδια όργανα του ΥΠ.ΠΟ. Αναμένονται οι σχετικές χρηματοδοτήσεις, ώστε να ολοκληρωθούν οι εργασίες (Εικ. 19).
