**Ο ΜΕΝΔΡΕΣΕΣ ΤΗΣ ΒΕΡΟΙΑΣ:
ΑΡΧΑΙΟΛΟΓΙΚΕΣ ΕΡΕΥΝΕΣ ΚΑΙ ΑΝΑΣΤΗΛΩΤΙΚΕΣ
ΕΡΓΑΣΙΕΣ***

THE BUILDING OF MEDRESSE IN VEROIA: ARCHAEOLOGICAL RESEARCH AND RESTORATION

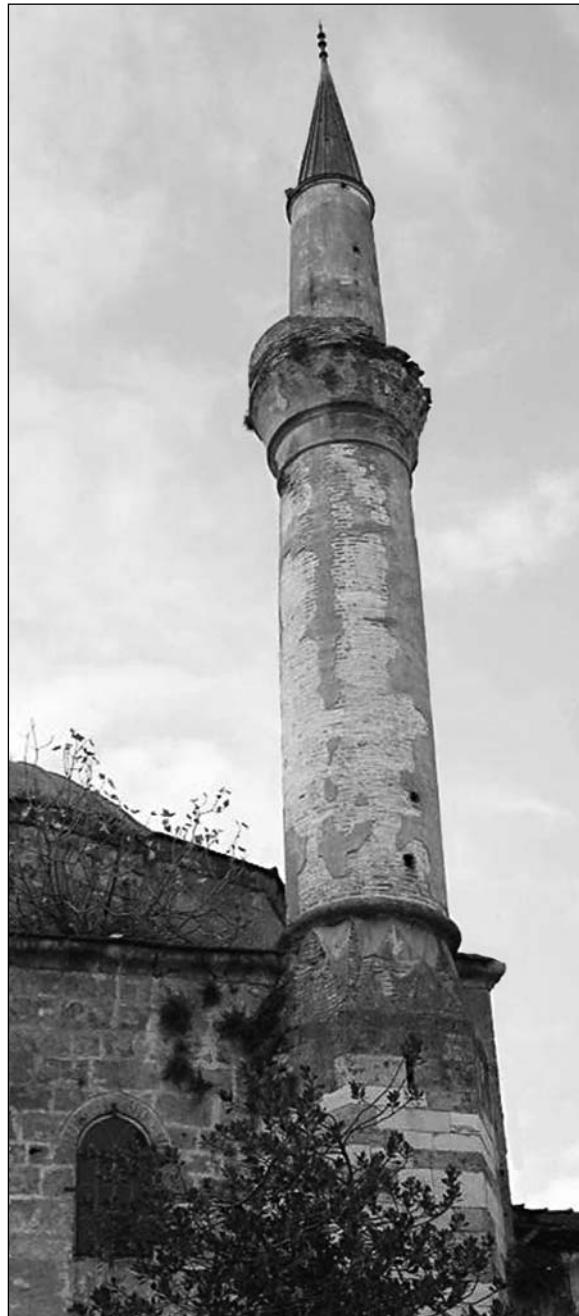
Εικ. 7. Ο μιναρές πριν την έναρξη των εργασιών.

Fig. 7. The minaret before the beginning of the works.

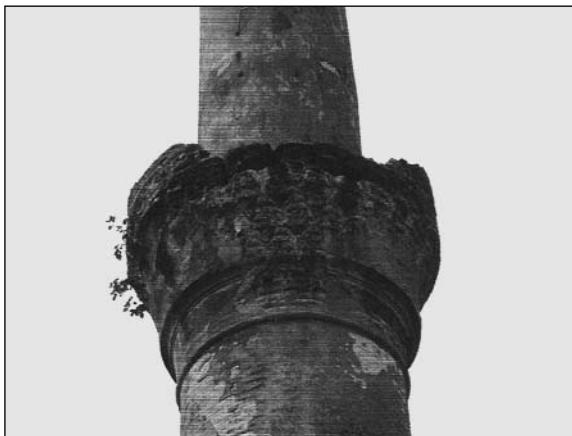
Από το λειτουργικό εξοπλισμό του μνημείου σώζεται το άνοιγμα στο βόρειο τοίχο και η κλίμακα ανόδου σ' αυτό, που λειτουργούσαν ως μιμπάρ (Εικ. 5), το μιχράμπ στο νότιο τοίχο (Εικ. 6), και ο μιναρές, ύψους σχεδόν 30 μ., προσκολλημένος στη Β.Α. γωνία του τεμένους (Εικ. 7). Είναι ολόπλινθος, καλυμμένος με επίχρισμα, στηρίζεται σε πολύπλευρη βάση, η οποία αποτελείται από πώρινους κυβόλιθους και μαρμάρινες πλάκες σε β' χρήση, απολίγει σε πτυχωτή διάταξη. Στο ψηλότερο τμήμα του μιναρέ σώζεται τμήμα της αρχικής βάσης του εξώστη όπου ανέβαινε ο ιμάμης προκειμένου να προσκαλέσει

Εικ. 8. Ο μιναρές. Λεπτομέρεια του εξώστη.

Fig. 8. The minaret. Detail of the balcony.

ανακτήθηκε το κατεστραμμένο τμήμα του εξώστη σύμφωνα με τα υπάρχοντα στοιχεία, καθαιρέθηκαν τα αποσαθρωμένα επιχρίσματα και κατασκευάστηκαν νέα (Εικ. 16). Αντικαταστάθηκε η διαθρωμένη ξυλεία της στέγης του και η μολυβδόφυλλη επικάλυψη του. Η μεγαλύτερη φωτιστική θυρίδα και η θύρα εξόδου προς τον εξώστη, επενδύθηκαν με ξύλινα κουφώματα, για λόγους προστασίας του εσωτερικού χώρου από πτηνά και όμβρια.

The stone base of the minaret was pointed, the damaged part of the gallery was rebuilt, and the lead sheathing and rotten beams in the roof was replaced.

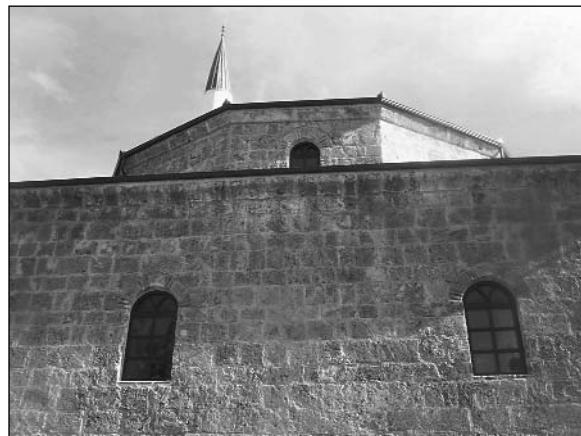
Το μνημείο είναι εξολοκλήρου κατασκευασμένο με επεξεργασμένους πωρόλιθους τοποθετημένους κατά το ισόδομο σύστημα (Εικ. 9). Περιορισμένη χρήση πλίνθων παρατηρείται μόνο στα οξυκόρυφα τόξα των παραθύρων της άνω ζώνης καθώς και του τρούλου, όπου κατακόρυφες σειρές πλινθίων εναλλάσσονται με πωρόλιθους.

Εικ. 9. Λεπτομέρεια της τοιχοποιίας του τεμένους.

Fig. 9. Detail of the masonry.

Οι εργασίες περιελάμβαναν καθαίρεση των νεότερων αρμολογημάτων και υπολειμμάτων τουμεντεπιχρίσματος και προσεχτικό καθαρισμό των όψεων. Από την ανάλυση δείγματος αρχικού κονιάματος¹² που πραγματοποίησε το εργαστήριο Δομικών Υλικών του Α.Π.Θ. προέκυψε η σύνθεση νέου, συμβατού με το παλαιό, ασθεστοκονιάματος και αφού επλέχθηκε η απόχρωση εφαρμόστηκαν στις όψεις τα νέα αρμολογήματα.

These operations included the removal of modern jointing compounds and the remains of the cement wash, and the careful cleaning of all the façades. All the masonry was grouted, and small-scale repairs have been made where necessary.

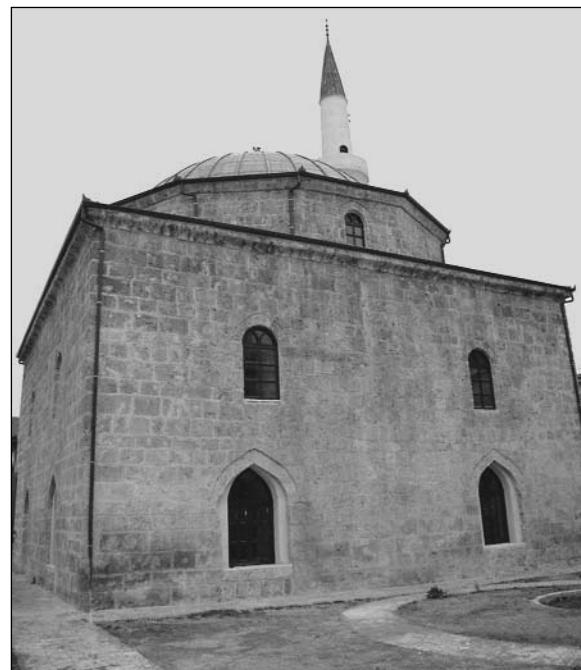
Εικ. 20. Το τέμενος μετά την ολοκλήρωση των εργασιών. Άποψη από νότια.

Fig. 20. The mosque after the completion of the restoration works. View from the south.

τέτοιο τόπο προσευχής και λατρείας...». Σήμερα, 350 χρόνια μετά, θέλουμε να ελπίζουμε ότι οι επεμβάσεις που πραγματοποιήθηκαν με σκοπό την ανάδειξη του μνημείου, αν και δεν μπορούν, εκ των πραγμάτων, να φέρουν το τζαρί στην αρχική του μορφή, τουλάχιστον συνέβαλαν καθοριστικά στη διάσωση ενός σημαντικού οικοδομήματος, το οποίο μέσα από τη λειτουργία του ως πόλου έλξης χιλιάδων επισκεπτών μέσα στο πέρασμα των αιώνων, εξασφάλισε τη θέση του στην ιστορία της νεότερης Βέροιας (Εικ. 20).
